## L'escalier standard, fonctionnel et sécurisé

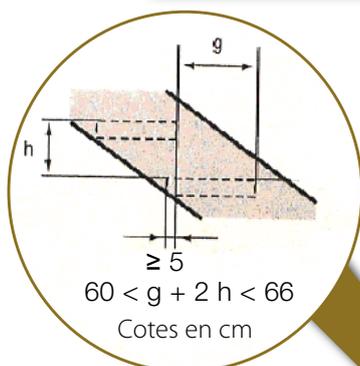
La forme ci-dessus permet de calculer la hauteur et la profondeur des marches.

A titre de référence :

profondeur en cm =  $g + 5$  environ

$h$  = hauteur des marches

$g$  = giron (distance horizontale entre le nez de 2 marches consécutives)

**Attention :**  $g$  n'est pas la profondeur globale de la marche.

$60 \text{ cm} < \text{giron} + 2 \text{ hauteurs} < 66 \text{ cm}$

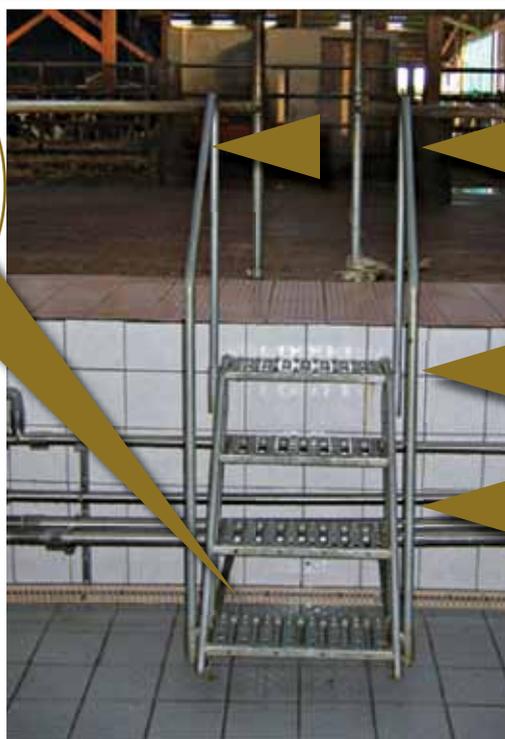
1 à 2 main-courantes solidement fixées à 90 cm de hauteur par rapport à la marche

Marche antidérapante

Fixations solides au quai

En pratique, les dimensions recommandées des marches sont :

- ⊙ une hauteur de 18 à 20 cm
- ⊙ une profondeur de 23 à 25 cm
- ⊙ une largeur de 50 cm

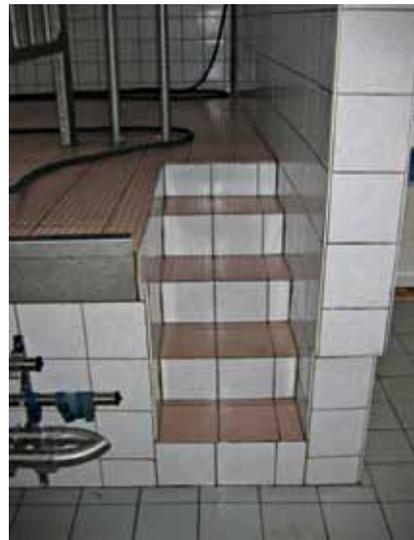
## L'escalier intégré, gain de place et sécurité dans les fosses de traite de plain-pied

Ce type d'escalier permet un gain de place substantiel dans la fosse de traite et évite toute gêne à la circulation.

Progressif peu abrupte, il assure la sécurité de l'éleveur lors de sa circulation.

Il est généralement installé juste à l'entrée de la salle de traite.

Néanmoins, il s'agit de veiller à certaines règles lors de sa réalisation :

- ⦿ revêtement antidérapant
- ⦿ joints si carrelage, résistant aux produits chimiques corrosifs
- ⦿ réseaux collecteurs de lait intégrés dans les quais pour ne pas entraver la circulation
- ⦿ installation d'une main courante pouvant sécuriser les déplacements dans l'escalier.

La largeur des marches, pour un accès au quai sans port de charge doit être de 60 cm.

Si la circulation se fait avec port de seaux ou de bidons la largeur doit être au moins de 80 cm.

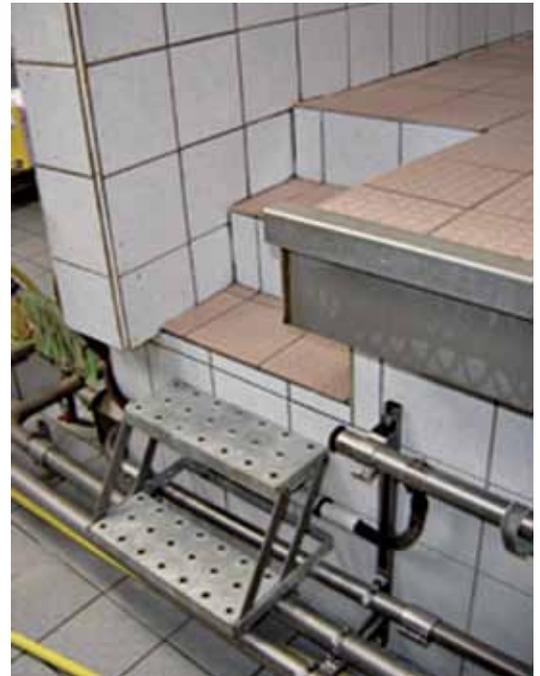
L'escalier mixte est un escalier intégré dans le quai, pour une partie seulement de sa structure.

Il permet de tenir compte des gênes physiques se trouvant en salle de traite (passage des tuyaux de collecte, réseau d'eau...). L'intérêt est un faible encombrement dans la fosse de traite.

Il arrive que seule la marche haute de l'escalier soit incorporée au quai. Ceci évite notamment une avancée trop importante de l'escalier dans la fosse de traite.

Veillez à la stabilité de l'escalier métallique par de bonnes fixations en haut et en bas.

Un tel escalier cumule trois revêtements successifs différents sur une distance rapprochée. Cette différence de revêtement induit un risque de glissade et donc de chute plus important. Solutions : faire des marches de hauteur identique. Soigner le revêtement anti-dérapant de la marche intégrée dans la maçonnerie.

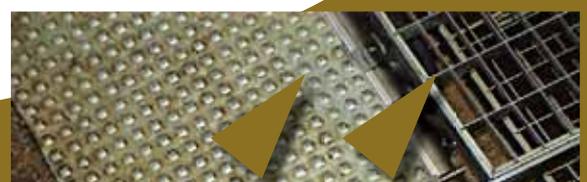
Juxtaposition de revêtements différents

- ⊙ toutes les surfaces pleines et lisses ou dépourvues d'aspérités suffisantes
- ⊙ les juxtaposition de revêtements différents
- ⊙ il s'agit également d'éviter toute juxtaposition de revêtements différents, leur résistance au glissement est très différente. Une telle juxtaposition peut aboutir à une chute parfois grave.
